**Die Romanischen Dorfkirchen des Magdeburger Landes  
Untersuchungen einer Bauform des 12. und 13. Jahrhunderts**

Inaugural-Dissertation

Bonn 2006

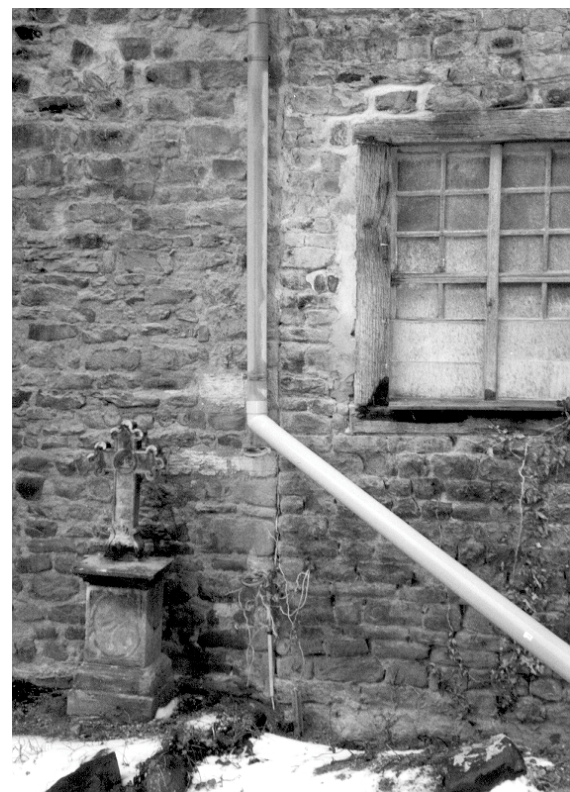
Der älteste Bauteil der Kirche ist der romanische Turm, der möglicherweise noch in der zweiten Hälfte des 12. Jh.s entstanden ist. Ein Indiz für diesen Bauverlauf ist neben dessen Eckquaderung, die sich an allen Kanten des Bauteils befindet, auch das Fehlen dieses Bauelements am Westende des Schiffes. Hier, an der Baunaht zwischen Turm und Schiff, ist das Mauerwerk einheitlich und ungestört.

Abb. 98 *Baunaht zwischen Turm und Schiff, Südseite*

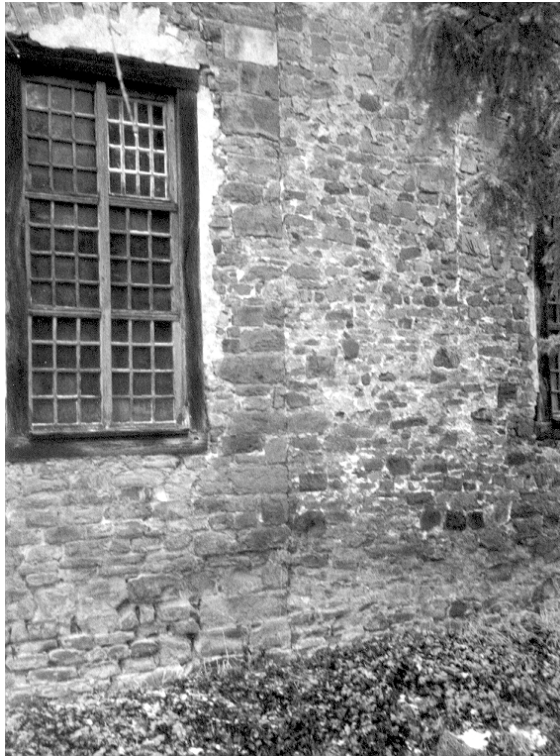
Falls das Schiff schon vor dem Turm gestanden hätte, wäre an dessen Westecken die gleiche großteilige Eckquaderung zu erwarten, die in seinem ehemaligen Ostende erhalten und durch eine deutliche Baunaht markiert ist.

Abb. 99 *Baunaht zwischem romanischem und gotischem Schiffsbereich, Südwand*

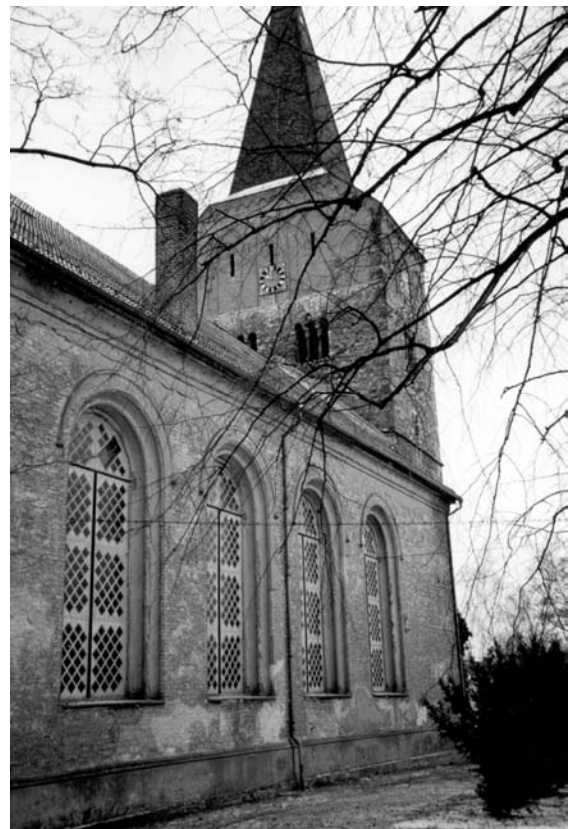
Abb. 104 Nordostansicht

Der 12,30 m breite und 7,90 m tiefe Turm, dessen Mauerstärke 2,15 m beträgt und der über dem umlaufenden Schräggesims einfach gestuft ist, ist in seiner Westwand durch ein großes rundbogiges Stufenportal mit eingestellten Säulen geöffnet. Das Turminnere wird durch jeweils drei übereinanderliegende Lichtschlitze und je ein zweiteilig gekuppeltes Fenster in den Schmalseiten beleuchtet. In die gekuppelten Fenster, die sich unmittelbar über der Stufung befinden und deren Sohlbänke durch das Schräggesims gebildet werden, ist jeweils eine Säule eingestell, deren mit Rundstab und

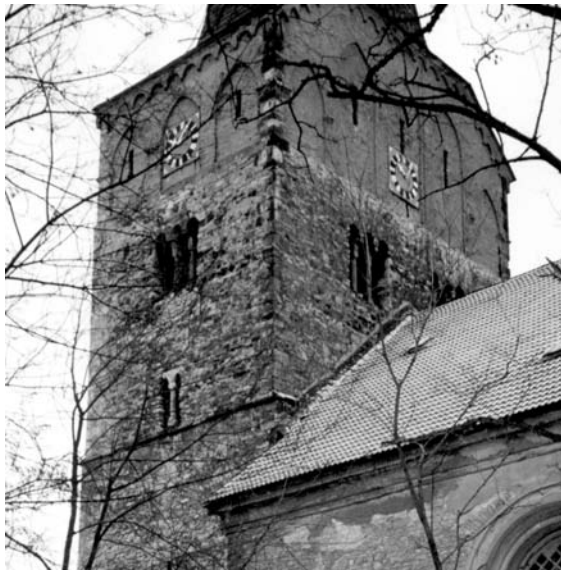
In der Glockenstube befinden sich in den Schmalseiten eine und in den Breitseiten je zwei über Säulen gekuppelte rundbogige Dreierarkaden, die von einem Überfangbogen entlastet werden. Die einfachen Würfelkapitelle und die

Abb. 105 Südostecke des Turmes

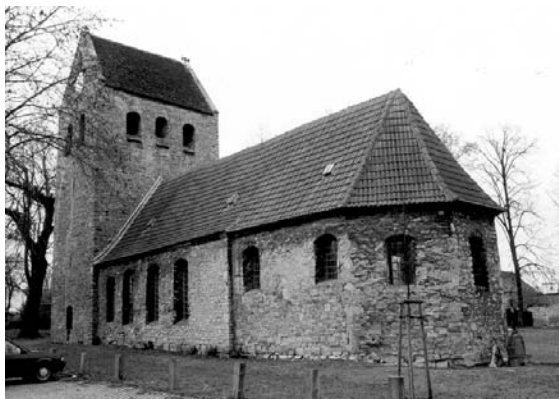
Flachgedeckte unverputzte Saalkirche mit über die Schiffsbreite vorspringendem Westquerturm, leicht eingezogenem Chor von Schiffshöhe mit polygonalem Chorschluss und nördlichem Vorhallenanbau.

*Abb. 109, Südostansicht*

Der 7,90 m breite und 6,50 m tiefe Turm ist mit einem Satteldach gedeckt, über dem zwei Giebelkreuze angebracht sind. In den Feldern der Giebeldreiecke befindet sich jeweils eine dreiteilig gestaffelte Blendarkatur, deren Mittelbogen stark überhöht ist. Im oberen Bereich dieser Mittelbögen ist jeweils ein kreuzförmiger Lichtschlitz angeordnet, während sich in ihrem Unterteil je ein Zifferblatt der Turmuhr befindet.

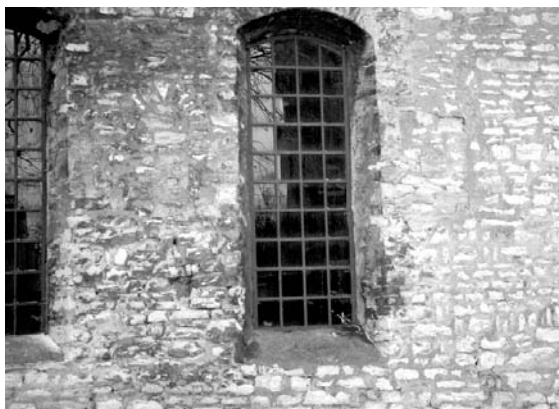
Das 11,20 m lange und 7,15 m breite Kirchenschiff ist zusammen mit dem Chor unter einem durchlaufenden Satteldach zusammengefaßt, das über dem Chorschluß polygonal gebrochen ist. Es wird im Süden durch vier hohe Segmentbogenfenster beleuchtet, denen ein etwas kürzeres in der östlichen Nordwand entspricht. Zwischen den beiden mittleren Fenstern der Südseite findet sich ein vermauertes Portal, dessen Bogen nicht erhalten ist. Zudem ist im Wandbereich zwischen den beiden östlichen Südfenstern ein zugesetztes Rundbogenfenster

*Abb. 110, Vermauerte romanische Fenster der Schiffssüdwand*

erkennbar, dem ein Fensteransatz entspricht, der sich östlich des Ostfensters der Südwand befindet.

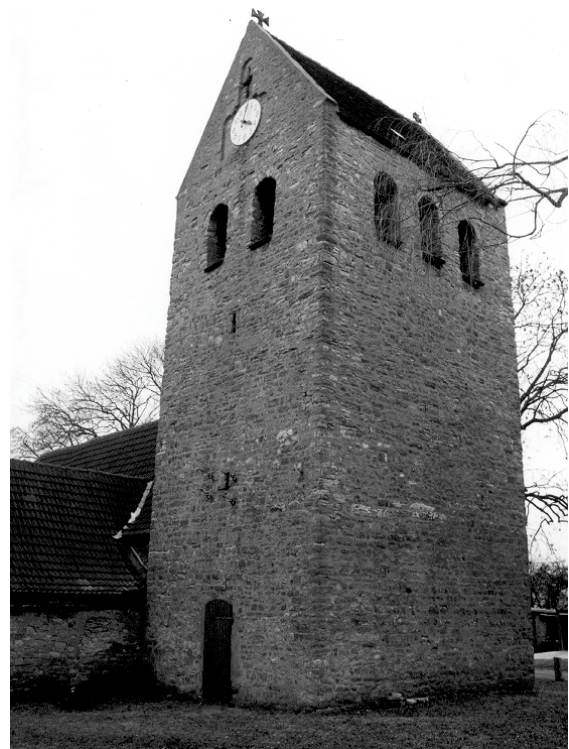
*Abb. 111, Nordostansicht des Turmes*

Das Mauerwerk des Turmes, der an allen vier Kanten durch eine Eckquaderung

ausgezeichnet ist, ist ebenso wie das des Schiffes zum Teil mit Zement neu ausgefugt worden.

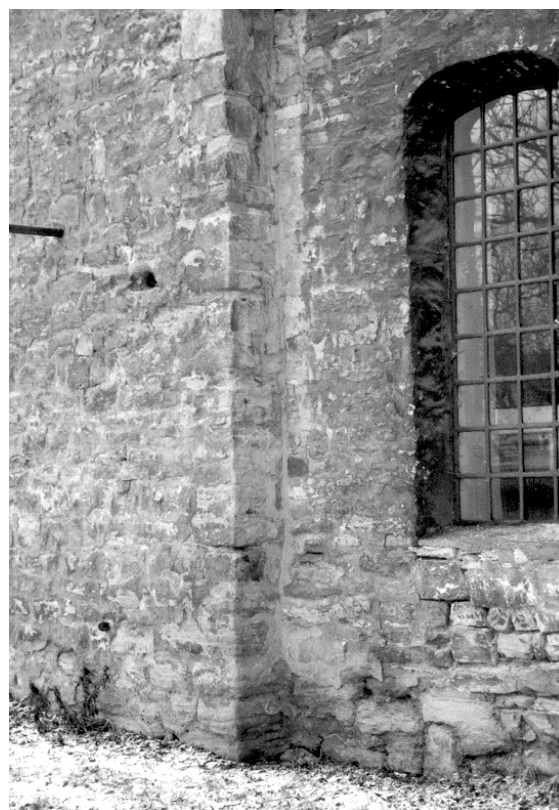
Das Schiff stößt im Westen an die Turmostwand und steht nicht mit dieser im Verband. Abbruchspuren bzw. Unregelmäßigkeiten im westlichen Schiffsmauerwerk, die auf den Abriß einer ehemals vorhandenen Schiffswestwand hindeuten könnten, sind nicht erkennbar. Eine Eckquaderung des Schiffes, die im Osten besteht, findet sich im Westen nicht, wäre aber zu erwarten, wenn der Turm vor die Westwand des Schiffes gebaut worden wäre<sup>5</sup>. Schließlich ist die Mauertechnik in beiden Bauteilen unterschiedlich.

*Abb. 113, Baunaht zwischen Turm und Schiff, Südseite*

Die deutlich sorgfältigere Ausführung des Turmes scheint für eine frühere Entstehung dieses Baukörpers zu sprechen.

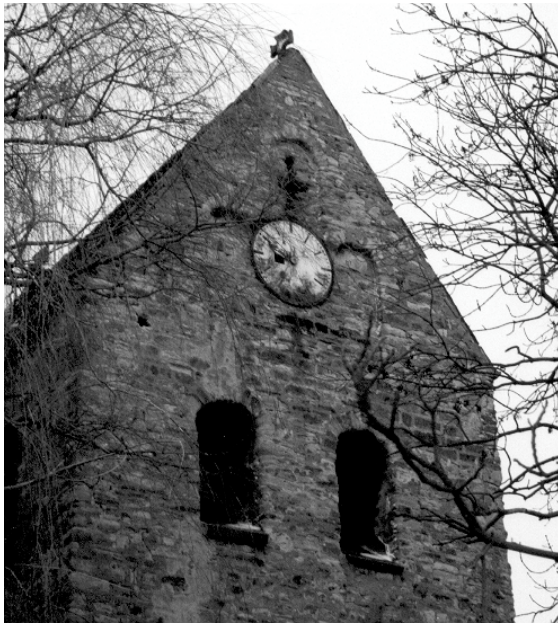
Abb. 114, Schallöffnungen und Giebel der Turmsüdseite

Besonders auffallend sind die mittelalterlichen Giebelkreuze und das Zierelement der gestaffelten Blendarkatur in den Turmgiebelfeldern, die sich im Untersuchungsgebiet nur in Beyendorf finden<sup>6</sup>. Eine genauere zeitliche Einordnung des Turmes ist dennoch nicht möglich.

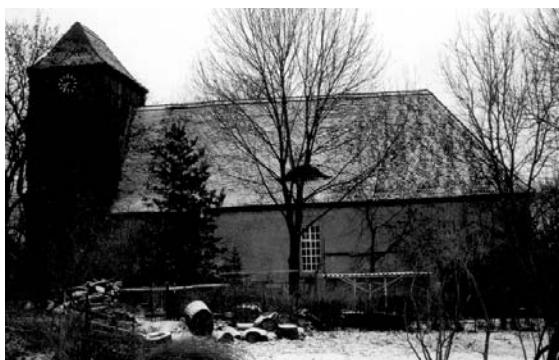
*Abb. 120, Südansicht*

Der 8,55 m breite und 4,70 m tiefe Turm, der heute großteils von Efeu verdeckt wird, besteht in seinem Unterteil aus meist sauber geschichtetem Bruchstein, während das oberste Geschöß von mit Ziegelsteinen ausgefachtem Fachwerk gebildet wird. Unter dem mit einem geknickten

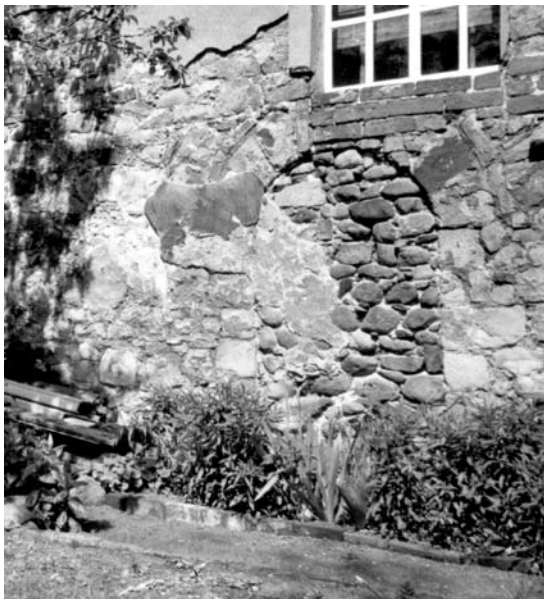
Dachflächen jeweils mittig eine Fledermausgaube angebracht ist. Die Nord- und Ostwand des Schiffes sind verputzt, während große Teile des Putzes der Südwand abgefallen sind. Vor allem im unteren Bereich und im Westteil der Südmauer wird dadurch Mauerwerk sichtbar, das in der Mauertechnik mit der der unteren Turmwand identisch ist. Dieser Bereich des sorgfältig gefügten Mauerwerks, an dem sich stellenweise der alte Putz mit Fugenstrich erhalten hat, erstreckt sich von der Südwestecke des Turmes aus ca. 15,20 m nach Osten. Im Bereich östlich des Turmes ist in der Südwand ein vermauertes Rundbogenportal angebracht, dessen Bogen durch eine doppelte Keilsteinlage mit Bogenbegleitschichten ausgezeichnet ist.

*Abb. 121, Romanisches Portal und Fenster der Südwand*

Westlich des Portals ist auf gleicher Höhe ein kleines zugesetztes Rundbogenfenster ebenfalls mit Bogenbegleitschicht zu finden, dessen Gewände im Innenraum erhalten ist.

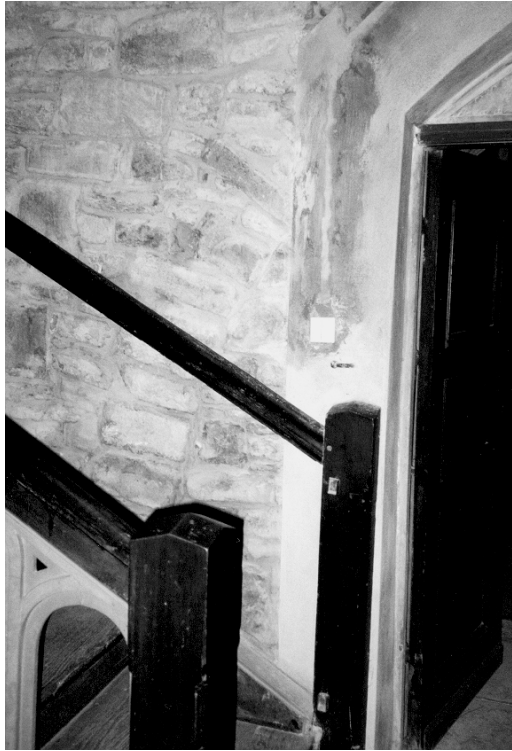
Abb. 128, Bogenansatz in der Turmostwand, vom Kirchenschiff aus gesehen

großes, mit einem hölzernen Vordach versehenes Rundbogenportal in der Westwand zu betreten. Der Turmraum öffnet sich durch eine Rechtecktür zum Kirchenschiff. Seitlich neben dieser Tür finden sich an der unverputzten Turmostwand die Ansätze eines Bogens, dessen Scheitel von der Portalrahmung überschnitten wird.

Der älteste Teil der Kirche ist der romanische Turm. Das Mauerwerk des Baukörpers besteht aus sauber behauenen Bruchsteinquadern, die meist ohne durchlaufende Schichtung verarbeitet wurden. Die Mauerwerkstechnik, die durch ihre wenig sorgfältige Ausführung in das 13. Jh. weist, kann hier nur einen ungefähren und keineswegs eindeutigen Datierungsansatz geben. Die Gebäudekanten sind durch eine Eckquaderung betont. Das Turmuntergeschoß öffnete sich zum Schiff durch einen Rundbogen, dessen Scheitelpunkt unterhalb der hoch ansetzenden romanischen Quertonne lag.

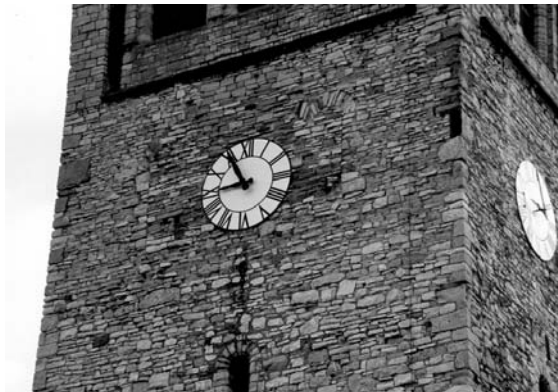
Abb. 129, Westwand des Turmes mit vermauerten romanischen Schallöffnungen

- die romanischen Schallöffnungen wurden vermauert bzw. aufgebrochen, um eine glatte Wandfläche für die hier vorgesehenen Zifferblätter der Uhr zu erhalten

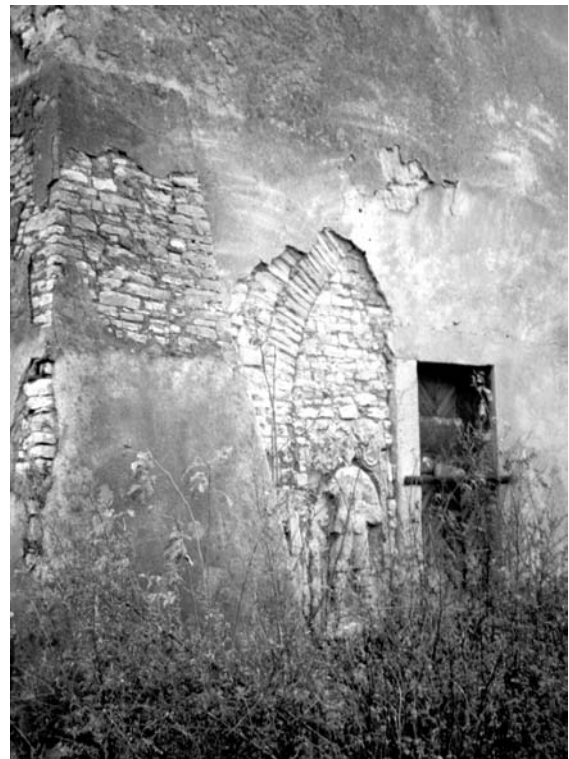
Abb. 132, Unterteil der Turmwestwand

eingesetzt wurde. Ihm gegenüber befindet sich in der Westwand ein 3,80 m breiter runder Bogen, welcher von einer doppelten Keilsteinlage gebildet wird. Dieser ist bis auf eine in der Mitte gelegene Rechtecktüre vermauert, neben der ein Bildgrabstein angebracht ist.

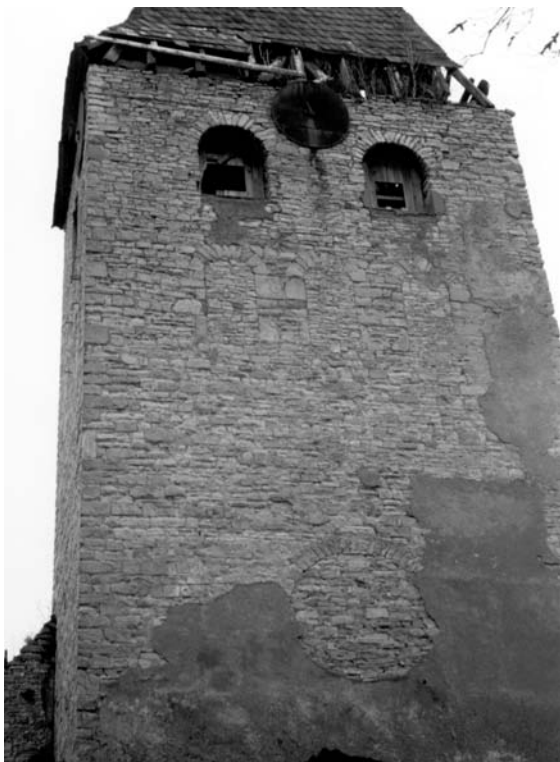
*Abb. 133, Westwand des Turmes*

Über dem Bogen zeichnet sich im ansonsten ungestörten Mauerverband ein

ca. 2,00 m breiter Rundbogen ab, der großflächig von Putzresten verdeckt wird.

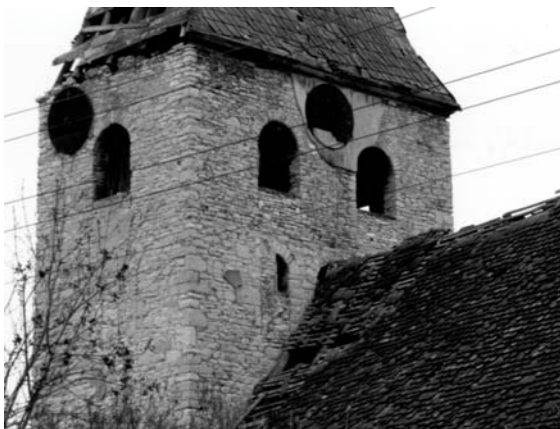
*Abb. 134, Turm Südostecke*

Das Turminnere wird durch einen Lichtschlitz in der oberen Zone der Südwand und im Turmuntergeschoß durch ein Segmentbogenfenster in der Nordwand beleuchtet. In den Schmalseiten des Turmes sind jeweils zwei, in den Breitseiten je drei vermauerte rundbogige Schallarkaden angebracht, die im Osten teilweise vom Dachfirst des Schiffes überdeckt werden.

Über diesem ehemaligem Glockengeschoß befinden sich unter dem geknickten Zeldach die heutigen Schallöffnungen, die durch je einen bzw. zwei große Rundbogen gebildet werden. Das Mauerwerk des Baukörpers besteht aus unterschiedlich großen, unregelmäßig geschichteten Hausteinen mit Eckquaderung. Über dem vermauerten Glockengeschoß unterscheidet sich das Steinmaterial von dem der anderen Turmpartien durch seine Kleinteiligkeit und dunklere Färbung. In der Südwand des Turmes befindet sich ein langer vertikaler Riß im Mauerwerk.

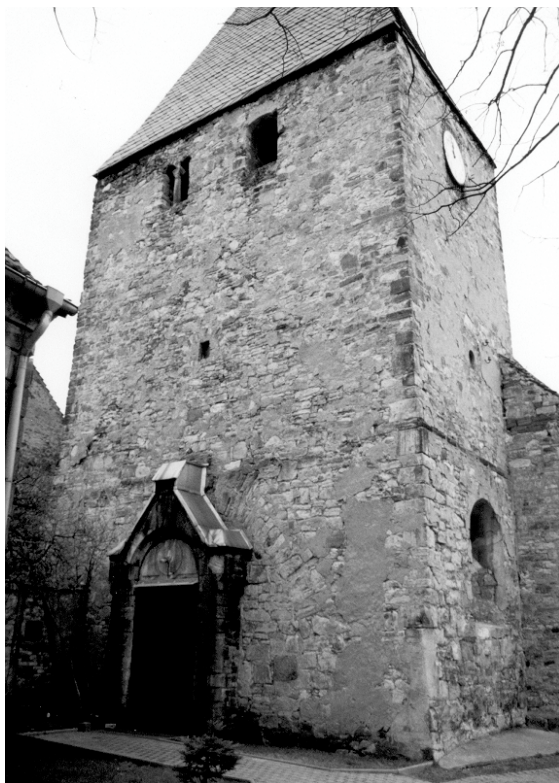
Abb. 136, Südwestansicht des spätromanischen Turms der Kirche St. Cosmas und Damian in Drackentstedt mit Entlastungsbogen in der unteren Westwand

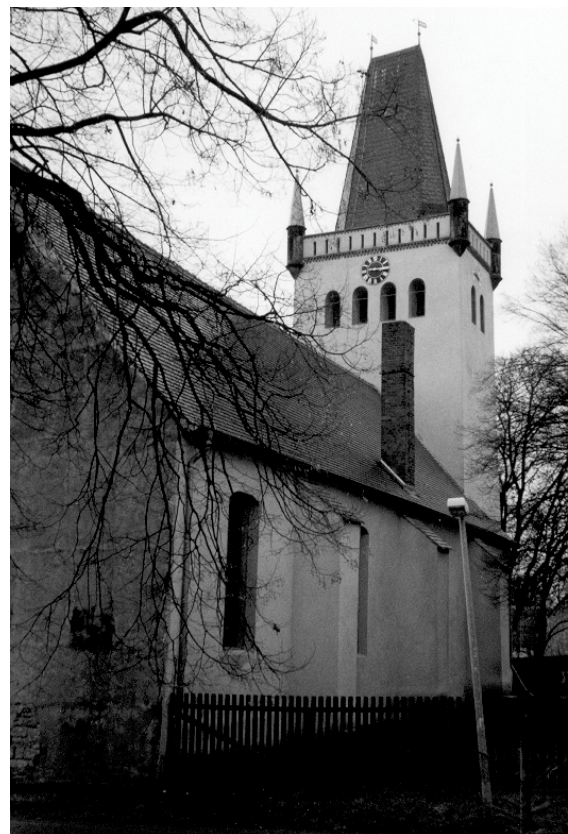
*Abb. 138, Nordostansicht*

Der 7,45 m breite und 5,35 m tiefe,  
verputzte Turm öffnet sich in den  
Schmalseiten durch zwei rundbogige  
Schallarkaden, denen jeweils vier  
gleichartige in der Längswänden  
entsprechen. Über dem Glockengeschoß  
wird die Mauerkrone des Turmes durch  
eine umlaufende Balustrade betont, die an  
den Gebäudekanten durch kleine  
Ecktürmchen mit spitzem Kegeldach  
eingefaßt ist. Hinter der Balustrade erhebt  
sich der steile, gestreckt achtseitig  
gebrochene Turmhelm.

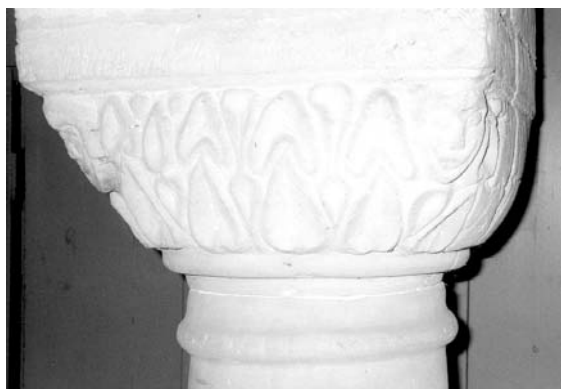
durch eine auf einer Mittelsäule ruhende rundbogige Doppelarkade zum Schiff, die von einem großen, auf Kämpfern ruhenden Rundbogen überfangen wird. Das Kapitell der Mittelsäule ist durch ein einfaches Blattornament mit Eckmasken geschmückt. Das Blattwerk und die Gesichter sind nur an der Ost- Südseite ausgearbeitet (dort nur teilweise), während die übrige Ornamentik nur durch tiefe Ritzungen vorbereitet ist. Die beiden Kämpfer der Arkadenöffnung sind mit einem Schachbrett- bzw. einem Palmettenfries geschmückt.

Abb. 141, Säulenkapitell der Doppelarkade, Ostseite, um 1160

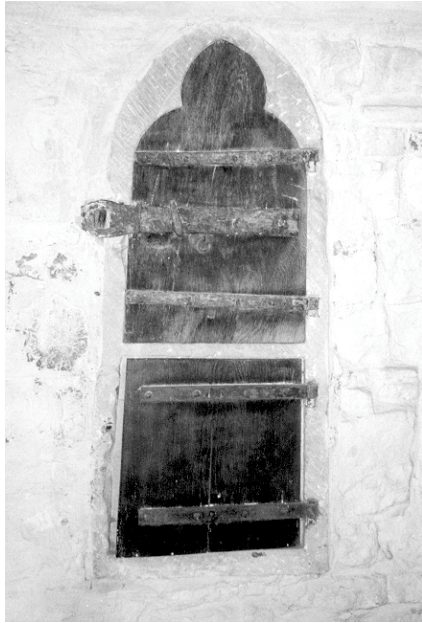
Abb. 145, Gotische Sakramentsnische

Gotischen Ursprungs ist auch die Sakramentsnische, die sich in der Ostwand befindet. Sie besteht aus zwei separat verschließbaren Fächern, deren oberes mit einem Dreipaßbogen überspannt ist.

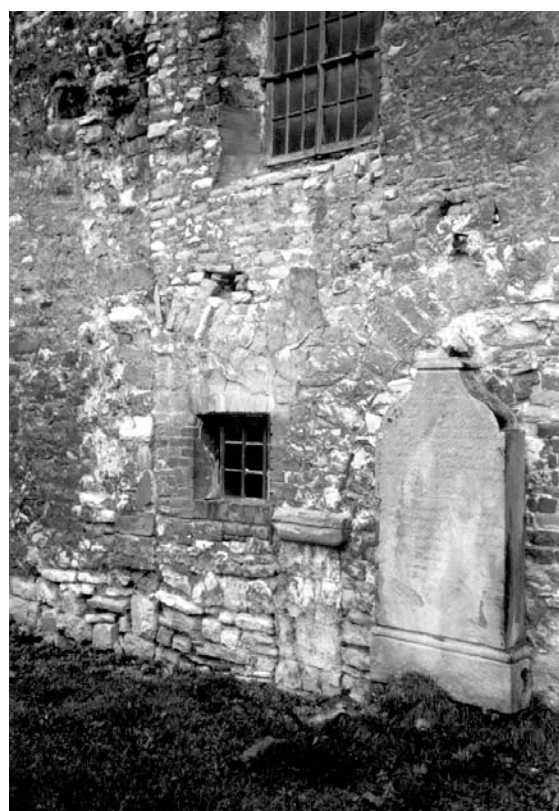
*Abb. 148, Baunaht der Südseite zwischen Turm und Schiff im unverputzten Zustand (Aufnahme 1999)*

Ob im Westen eine Turmanlage geplant oder sogar ausgeführt war, kann ohne archäologische Untersuchungen nicht geklärt werden. Da allerdings die Westarkaden des Mittelschiffes jeweils im Bogenscheitelpunkt durch den jetzigen eingestellten Turm abgeschnitten sind und kein Mauerverband zwischen Turm und Schiff besteht, ist die heutige Westsituation nicht ursprünglich.

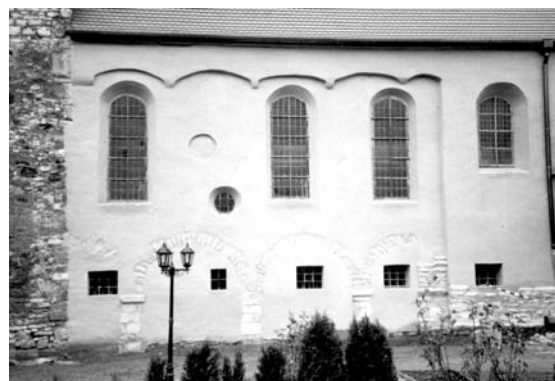
*Abb. 149, Westteil der südlichen Schiffswand*

Zwei dieser Fenster waren in der unverputzten Südwand erkennbar und sind heute noch durch eine Aussparung im Putz angedeutet. Durch die Erhöhung des Mittelschiffes wurde auch die Errichtung eines einheitlichen neuen Dachstuhls notwendig, dessen nun deutlich höher liegender Dachfirst über der Traufkante der Turmostwand zu liegen kam und der die beiden östlichen Schallöffnungen fast völlig verdeckte. Daher wurde der Turm ebenfalls erhöht, wobei die alten Schallöffnungen vermauert und die beiden Giebel des alten Satteldaches, die sich deutlich im Mauerwerk abzeichnen, integriert wurden. An der Mauerkrone im westlichen Abschnitt der südlichen Schiffswand wurde eine Stichbogenreihe angebracht, um hier eine einheitliche Mauerbreite als Dachstuhlauflage zu erreichen. Da am unverputzten Bau keine Baunaht nachweisbar war, ist der Bogenfries als baueinheitlich mit dem Chor anzusehen, was zudem durch deren identische Mauerweise bestätigt wird.

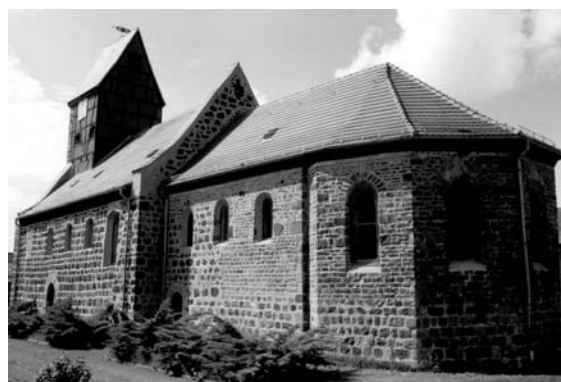
Abb. 152, Südostansicht

Das mit einem Satteldach gedeckte, 11,15 m breite und 16,80 m lange Schiff, dessen Giebelschrägen leicht über die Dachfläche aufragen, ist durch eine in der Mitte der Südwand gelegene Rundbogentüre sowie ein in der Westwand angebrachtes rundbogiges, einfach gestuftes Portal zu betreten. Die Rundungen beider Eingänge sind jeweils durch eine Bogenbegleitschicht betont. Beiderseits des Stufenportales, in dessen südlichem Gewände die Ritzung eines Scheibenkreuzes angebracht ist, befindet sich je ein vermauertes Rundfenster. Das Schiff wird im Norden und Süden durch vier Rundbogenfenster und ein sich östlich anschließendes größeres Segmentbogenfenster beleuchtet. Das westliche Fenster der Südwand ist vermauert. Die Westwand wird an der Nordwestecke durch einen Strebpfeiler gestützt.

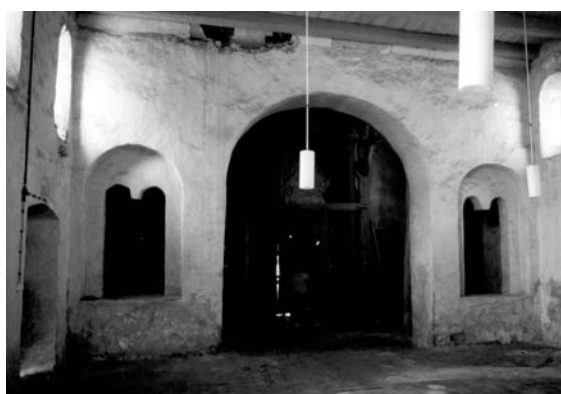
*Abb. 153, Trennwand im Westteil des Schiffes*

Im Inneren des Schiffes ist zwischen die beiden westlichen Fenster eine Wand von voller Schiffshöhe eingezogen, die den Westteil des Kirchenraumes abtrennt. Diese Wand ist durch einen großen Rundbogen geöffnet, der auf beiden Seiten durch je ein Biforium begleitet wird, deren ehemals eingestellte Säulen verloren sind.

dem Westportal, das sein unmittelbares Vorbild in der Klosterkirche des benachbarten Leitzkau haben dürfte (1155 geweiht), ist vor allem die Trennwand im Westteil des Schiffes ungewöhnlich. Die beiden Biforien, die den Rundbogen begleiten, sind romanischen Ursprungs und im Untersuchungsgebiet einzigartig.

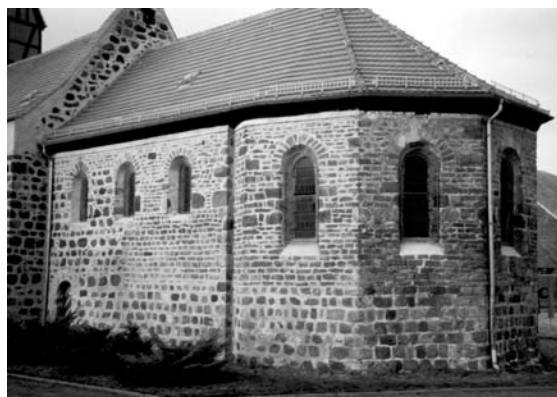
*Abb. 154, Südostansicht des Chores*

Diese Materialkombination in Sockel- und Wandzone findet sich auch am Chorschluß, der von sieben Seiten eines Zehnecks gebildet wird. Während fünf dieser Seiten voll ausgebildet und mit je einem großen Rundbogenfenster versehen sind, springen die beiden westlichen, die nur im Ansatz vorhanden sind, leicht hinter die Flucht der Chorwände und deren östlicher Eckquaderung zurück.

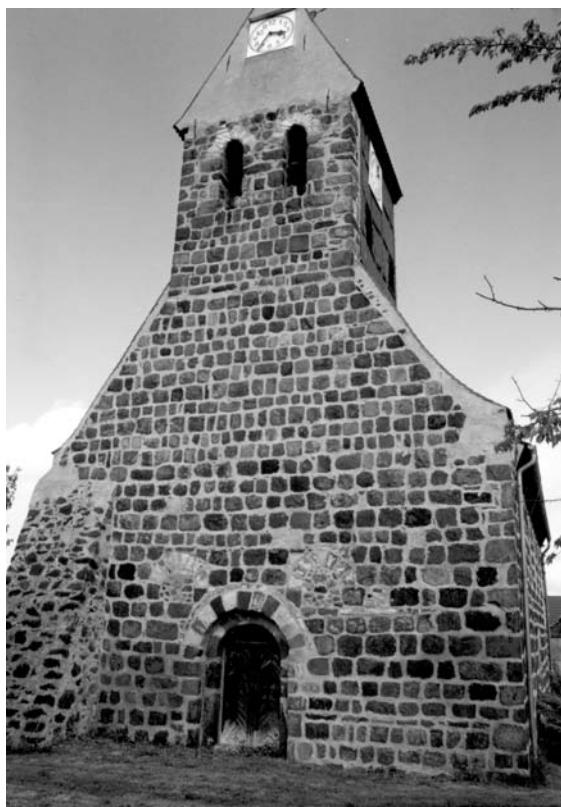
Abb. 155, Westansicht

Möglicherweise handelt es sich hier um die Ostwand eines Westquerturmes, der entweder nicht über Schiffshöhe aufgeführt oder in späterer Zeit beschädigt und auf sein heutiges Maß reduziert wurde. Gegen die letztgenannte Annahme sprechen jedoch einige Einzelheiten des Baubefundes. Der Westgiebel mit seinen Schallöffnungen ist offensichtlich baueinheitlich mit dem Schiff, da hier keine Baunaht oder ein Wechsel in Mauerweise oder Baumaterial auftritt. Auch die Giebelschrägen sind sehr präzise gearbeitet und scheinbar mittelalterlichen Ursprungs, da das Mauerwerk ungestört ist.

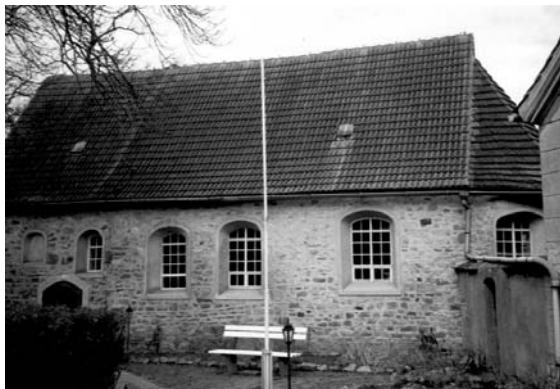
Abb. 158, Südansicht

Das durch ein Segmentbogenportal in der  
 Südwand zugängliche, 8,00 m breite

Kirchenschiff, hat einschließlich der Apsis  
 eine Länge von 18,20 m. Der Innenraum  
 wird im Süden durch drei große  
 Flachbogenfenster und ein kleineres mit  
 einem Rundbogen überspanntes Fenster  
 oberhalb des Portals belichtet. Die  
 Nordwand ist nur durch ein  
 hochrechteckiges Fenster im Westbereich  
 und ein schmales weiter östlich gelegenes  
 Flachbogenfenster geöffnet.

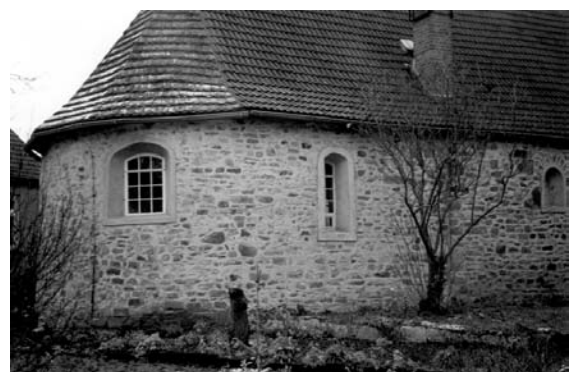
Abb. 159, Nordostbereich des Schiffes

In der Rundung der Apsis befinden sich  
 zwei Segmentbogenfenster, zwischen  
 denen eine breite Nische und ein mit einem  
 Segmentbogen überspanntes Portal  
 angeordnet sind. Die geschlossene  
 Westwand wird an ihrer Nordecke von  
 einem massiven Stützpfeiler gesichert.

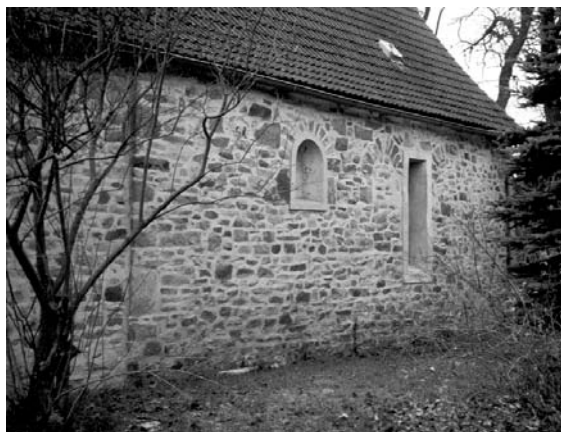
*Abb. 160, Nordwestbereich des Schiffes mit Eckquaderung*

Das Mauerwerk der Kirche, das aus Bruchstein (Grauwacke) besteht, wurde neu verfugt und der Giebel der Westwand verputzt. In der Mitte der Südwand, östlich des zweiten Flachbogenfensters, läßt sich eine Eckquaderung erkennen, die sich im gleichen Bereich auch in der Nordwand findet.

An dieser Stelle verspringt die Nordwand und bildet eine Mauerkante, die über die ganze Höhe des Schiffes zu verfolgen ist. Eine gleichartige Eckquaderung findet sich auch an den Westkanten des mit einem Satteldach gedeckten Schiffes.

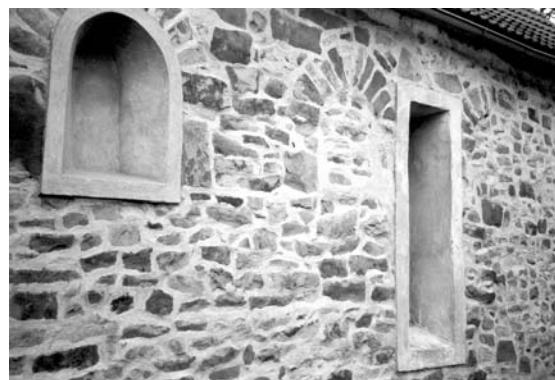
*Abb. 161, Vermauerte spätromanische Fenster der Nordwand*

Der älteste Teil der Kirche ist der Westteil des Schiffes, dessen Westausdehnung von 10,15 m an der erhaltenen Eckquaderung in den Schiffswänden abzulesen ist. Die sehr unruhige Mauertechnik und die leicht spitzbogigen Fenster der Nordwand deuten auf eine spätromanische Entstehung der Kirchen in der Mitte des 13. Jh.s hin. Das Schiff, dessen Portalbogen in späterer Zeit verändert wurde, war im Norden durch drei Fenster geöffnet, denen im Süden wahrscheinlich vier gegenübergelegen haben. Die Rundbogennische westlich des Portals gehört ebenso zu diesen ursprünglichen Fenstern wie das östlich davon gelegene kleine Rundbogenfenster, welches etwas nach unten verlängert wurde. Die beiden wohl ehemals vorhandenen romanischen Ostfenster der Südwand sind durch zwei große Flachbogenfenster ersetzt worden, während die Nordfenster vermauert erhalten sind.

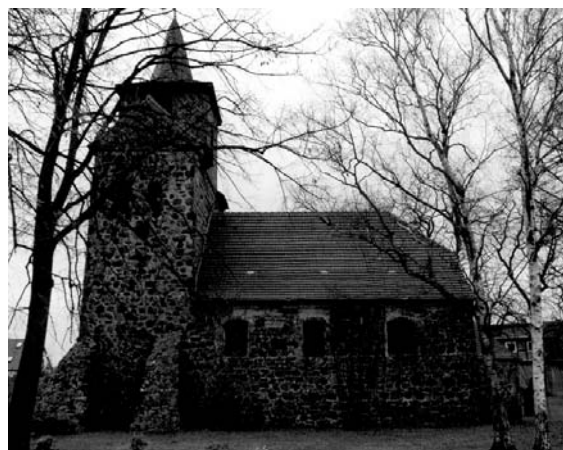
Abb. 163, Südansicht

Der 10,40 m breite und 5,00 m tiefe, unverputzte Westquerturm überragt den Dachfirst des Kirchenschiffes nur um einige Steinlagen. Ein anzunehmendes ursprünglich gemauertes Glockengeschoß fehlt. Der Turm wird von einem Satteldach gedeckt, aus dem sich eine quadratische Glockenstube mit sechseckigem Spitzhelm erhebt, die mittig auf der West- und Ostwand des Unterbaus ruht. Die Giebel des Satteldachs und die Glockenstube sind verschiefert. Unterhalb des Südgiebels befinden sich zwei rundbogige Schallöffnungen, unter denen zwei Lichtschlitze angebracht sind. Ein weiterer Lichtschlitz befindet sich in der Turmwestwand.

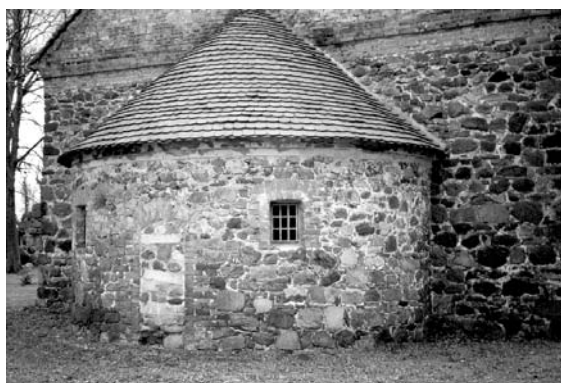
Die niedrige, unverputzte Apsis ist mit einem halben Kegeldach gedeckt und hat eine Wandstärke von 0,55 m. Sie wird durch zwei kleine Flachbogenfenster belichtet und war durch ein heute vermauertes Segmentbogenportal im Apsisscheitel zugänglich.

*Abb. 164, Apsis*

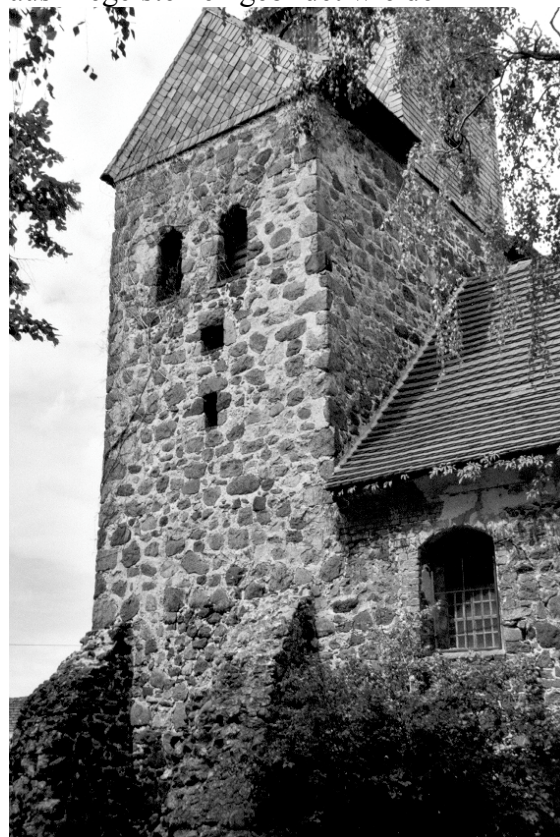
Das Mauerwerk von Turm und Schiff besteht aus gespaltenem Feldstein (Granit), der meist unbearbeitet ist. Das Material ist unter Verwendung von Steinbruch ohne erkennbare Schichtung vermauert. Von diesem Schema weichen nur die oberen Wandbereiche der Nord-, Ost- und Westmauer des Turmes ab. Hier sind die Feldsteine in sehr sorgfältiger Schichtung

verarbeitet worden. Der Oberteil der Turmsüdwand hingegen besteht aus regellosem Mauerwerk. Nur hier findet sich eine Eckquaderung.

*Abb. 165, Turm, Südostecke*

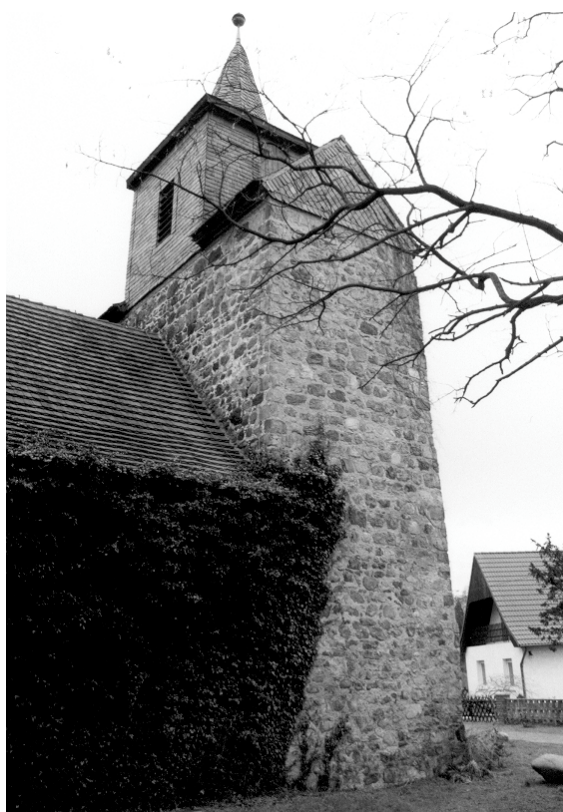
In einer zweiten romanischen Bauphase wurde der Oberteil des Turmes errichtet, der über Schiffshöhe liegt. Offensichtlich wurde der Turmaufbau von anderen Handwerkern errichtet, da das obere Turmmauerwerk (bis auf das der Südwand) im Gegensatz zu dem des Schiffes sehr sorgfältig ausgeführt wurde. Es ist daher wahrscheinlich, daß eine andere Werkstatt den Turm aufführte. Dafür spricht, daß die schwierige Bauausführung in großer Höhe in aller Regel durch Spezialisten erfolgte<sup>11</sup>.

Abb. 166, Turm, Nordostecke

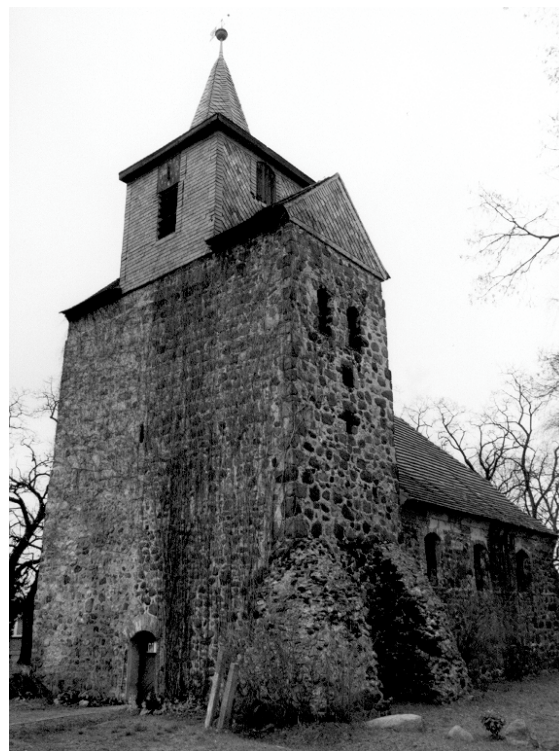
Einschneidende Veränderungen am Bau brachte der 30jährige Krieg. Das Glockengeschoß und große Teile der südlichen Turmwand wurden zerstört und die südliche Westwand des Turmes beschädigt.

Abb. 167, Südwestansicht

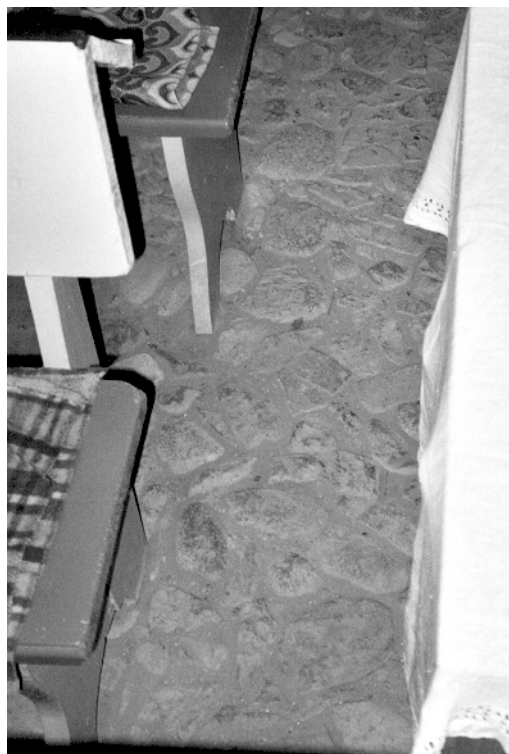
Ältestes Ausstattungsstück der Kirche ist die romanische Altarmensa, die im Fußboden vor der ehemaligen Tür des Apsisscheitels liegt. Ihr Sepulchrum und zwei Weihekreuze sind erhalten. Im Westteil des Schiffes finden sich Teile eines wohl mittelalterlichen

Steinfußbodens, der aus in einem Estrichbett verlegten Feldsteinen besteht.

*Abb. 168, Mittelalterlicher Steinfußboden im Westbereich des Schiffes*

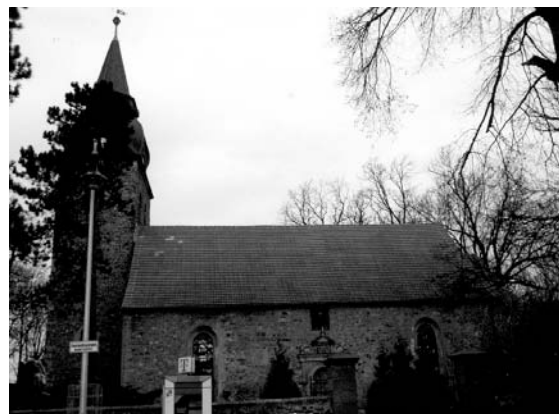
Der mit einer Welschen Haube gedeckte, 8,55 m breite und 5,30 m tiefe Turm hat durchgängig eine Wandstärke von 1,40 m. Das Glockengeschosß wird in den

Längsseiten durch jeweils zwei große rundbogige Schallarkaden geöffnet, denen eine gleichartige in jeder Schmalseite

Abb. 170, Südansicht

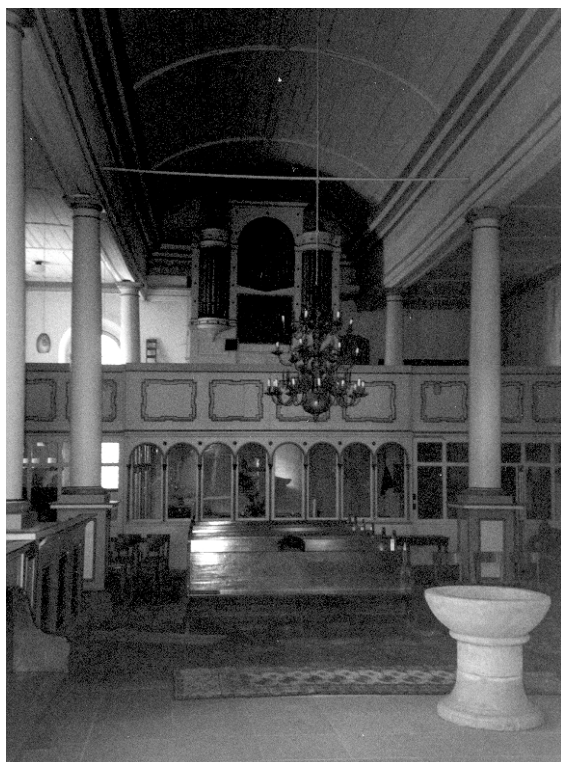
Der 22,20 m lange und 13,80 m breite Kirchenraum wird im Inneren durch insgesamt sechs auf hohen Postamenten stehende toskanische Säulen in drei Schiffe geteilt.

*Abb. 171, Blick nach Westen*

Das breitere Mittelschiff wird von einer Holztonne überspannt, während die Seitenschiffe flachgedeckt sind. Der

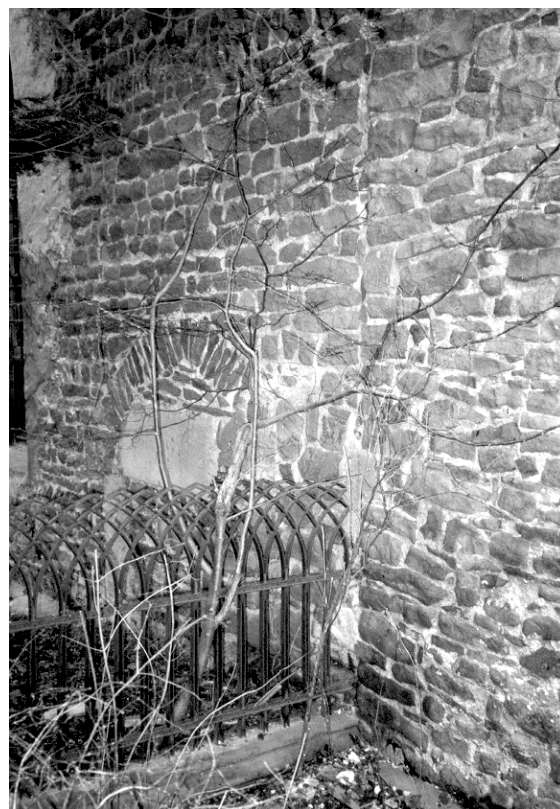
In der Nordwand der mit einem Satteldach gedeckten Halle, die durch eine deutliche senkrechte Baunaht von Turm getrennt ist, findet sich im westlichen Bereich ein ehemals von drei Monolithen gebildetes, vermauertes Rechteckportal. Da das Erdreich vor der Nordwand im Laufe der Zeit angewachsen ist, dürfte die ehemalige Portalschwelle ca. 80 – 100 cm unter dem heutigen Bodenniveau liegen.

*Abb. 172, Baunaht zwischen Turm und Schiff, Norden, daneben das vermauerte Nordportal*

Der westliche Gewändestein des Portals fehlt, und über dem Sturz findet sich ein leicht spitzbogiger Entlastungsbogen. Zwischen den beiden westlichen Fenstern der Nordmauer ist ein zugesetztes

Die Tatsache, daß der westliche Monolith des romanischen ehemaligen Nordportals nicht erhalten ist, liegt darin begründet, daß er wohl bei den Abbrucharbeiten der Schiffswestwand beschädigt wurde. Er dürfte daraufhin ebenso wie der kurze untere Bereich der westlich neben ihm gelegenen Schiffswand in Bruchstein erneuert worden sein.

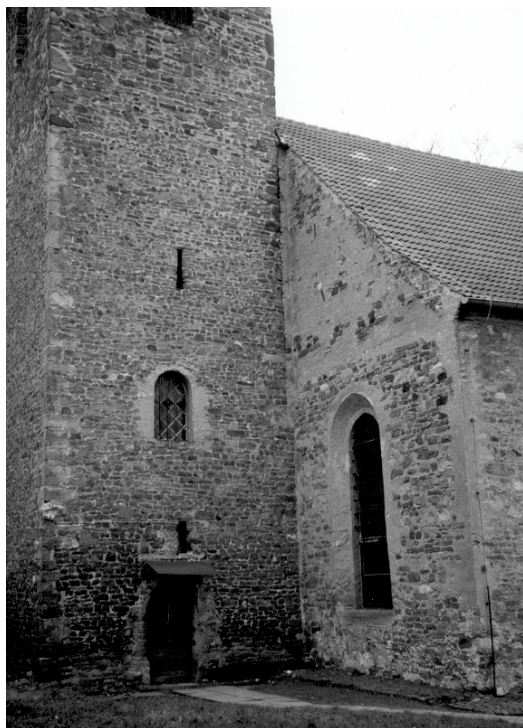
*Abb. 173, Südseite des Turms und Westwand des Kirchenraumes*

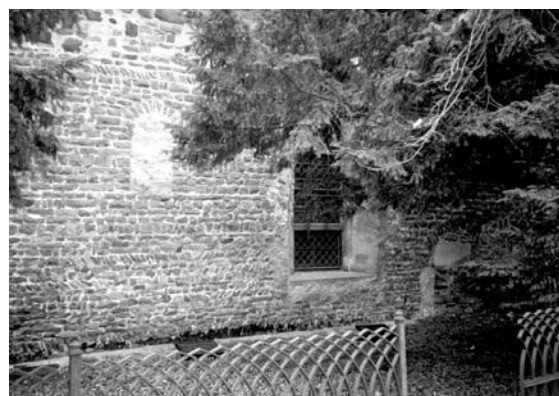
Der Westteil der Nordmauer besteht aus behauenen Bruchsteinquadern kleinen Formats, die in sehr sauber angeordneten Lagen gleicher Höhe verarbeitet wurden.

*Abb. 174, Westteil der Nordwand*

Innerhalb der Mauer finden sich mehrere Schichten von fischgrätenartig schräg gestelltem Gestein. Vier Steinlagen oberhalb der Rundung des vermauerten Fensters wechselt die Mauertechnik. Die auch hier vorhandenen Steinlagen werden immer wieder von größeren Blöcken unterbrochen, und die einzelnen Schichten unterscheiden sich teilweise erheblich durch ihre Höhe voneinander. Eine ähnliche Mauerweise findet sich auch an der Ostpartie der Nordwand sowie in der West-, Ost- und Südmauer der Halle. Der West- und Ostgiebel, welche zum großen

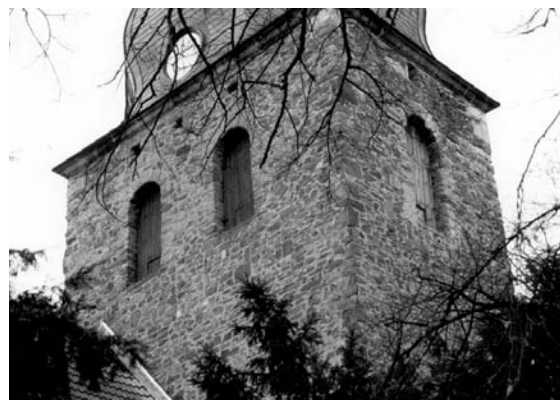
*Abb. 175, Oberteil des Turmes, Nordostecke*

Hier bietet der Mauerverband den einzigen vagen Hinweis auf die Entstehungszeit. Das Mauerwerk besteht aus sehr kleinteiligem Bruchsteinmaterial, das kaum quaderhaft zugerichtet und in einer regellosen Schichtung verarbeitet wurde. Diese Technik scheint nicht in das 12. Jh. zu weisen und dürfte eher in das 13. Jh. gehören<sup>18</sup>.

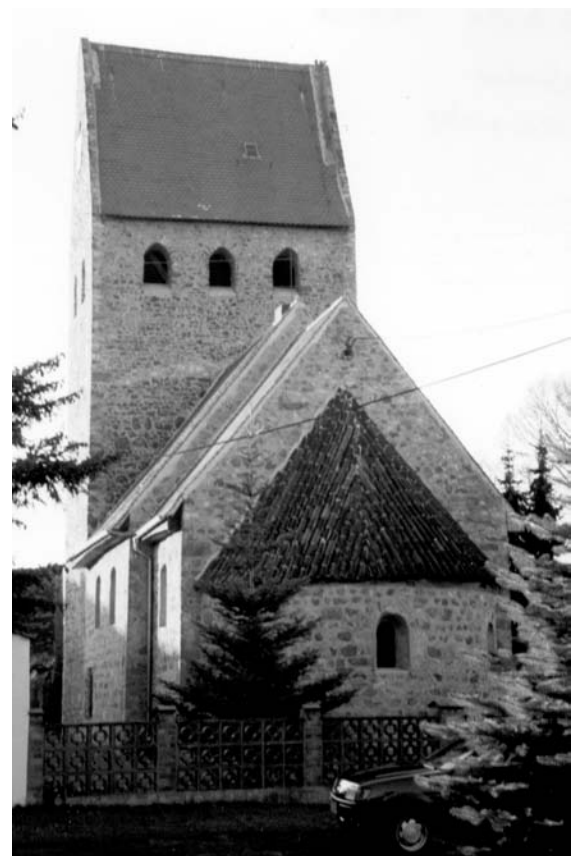
Der 8,75 m breite und 6,35 m tiefe Turm ist unter dem steilen von spitzen Giebeln eingefassten Satteldach in den Schmalseiten durch je zwei, in den Querseiten durch je drei spitzbogige Schalluken geöffnet. In beiden Giebeln befindet sich ein spitzbogiges Lanzettfenster. Diese Fenster werden von den Zifferblättern der Turmuhr größtenteils verdeckt. Das Turmuntergeschoß, das durch einen hohen Spitzbogen zum Schiff hin geöffnet ist, wird durch ein großes Segmentbogenfenster in der Westwand und durch einen Lichtschlitz in

Abb. 178, Ostansicht

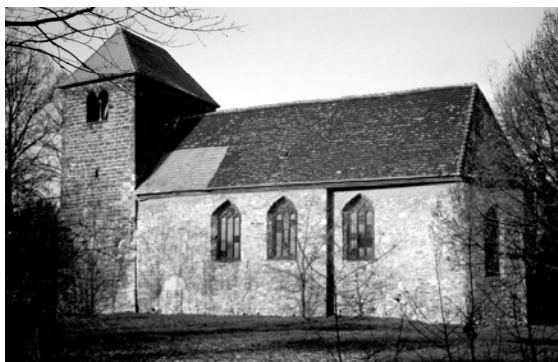
Abb. 181, Südansicht

Der einfach gestufte, 9,10 m breite und 5,90 m tiefe Turm, dessen sauber geschichtetes Mauerwerk aus sorgfältig behauenen Bruchstein besteht und dessen Kanten durch allseits bis zum Boden reichende Eckquaderung akzentuiert sind, ist im Westen durch ein schmales Spitzbogenportal zugänglich. In dieser Portalöffnung ist über der Rechtecktüre im offenen Tympanonfeld eine farbige Bleiverglasung angebracht, während in der Turmnordwand ein vermauertes Spitzbogenportal erkennbar ist. Das innen verputzte Turmuntergeschoß öffnet sich ebenso durch eine Rechtecktüre zum Innenraum der Kirche, wie der Durchgang zum Dachstuhl des Schiffes, der sich im ersten Obergeschoß des Turmes befindet. Dieses wird durch je einen Lichtschlitz in der Süd-, West- und Nordwand beleuchtet. Unter dem Walmdach des Baukörpers befinden sich auf den Schmalseiten je eine, auf den Breitseiten je zwei Schallöffnungen, die durch eine gekuppelte Doppelarkade mit eingestellter Säule gebildet werden. Die Würfelkapitelle der Säulen, die ohne Basis auf der Plinthe

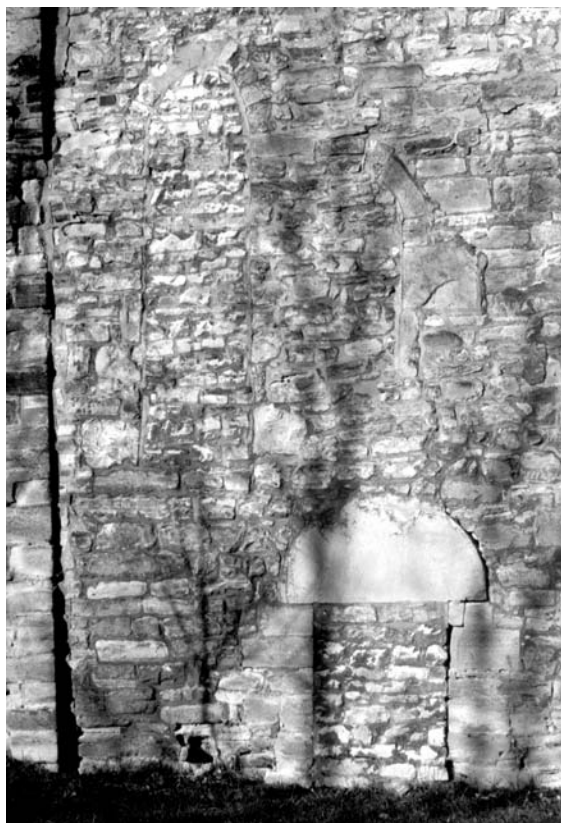
*Abb. 182, Westteil der südlichen Schiffswand*

Das 11,65 m lange und 8,85 m breite Kirchenschiff wird durch jeweils zwei breite spitzbogige Fenster in der Mitte und dem Ostteil der Außenwände geöffnet. Unmittelbar neben dem Turm befindet sich im westlichen Bereich der Nord- und Südwand ein vermauertes langes und schmales Spitzbogenfenster, dem sich je unmittelbar östlich ein zugesetzter Fensterrest mit Rundbogenansatz anschließt.

Im Süden ist unter diesem Fensterrest ein vermauertes Rechteckportal mit einem halbkreisförmigen monolithischen Tympanonsturz angebracht. Dieser ist mit Ritzungen versehen, welche die Keilsteine eines Rundbogens darstellen, der ein Tympanonfeld umgibt. Östlich des

Portales, dem ein gleichartiges im Norden entsprochen haben könnte, sind Spuren eines Dachanschlages in der Wand sichtbar, die darauf hinweisen, daß sich einmal ein Baukörper vor dem Portal befunden hat. Im Norden befindet sich an dieser Stelle ein fensterloser Anbau aus Bruchstein, der durch eine Türe in der Nordwand betretbar ist<sup>23</sup>. Das Mauerwerk des Schiffes besteht aus sauber geschichteten, unterschiedlich breiten Steinlagen, die unter der Traufkante des Daches kleinteiliger und unregelmäßiger werden. Die östlichen Ecken des Baukörpers sind mit einer Eckquaderung versehen.

Einhergehend wurde das Schiff erhöht und spitzbogige Fenster in die Schiffswände eingebrochen, von denen zwei in den Westteilen der Schiffswände vermauert erhalten sind. Möglicherweise wurde zu dieser Zeit auch der nicht erhaltene südliche Portalvorbau errichtet. Der Turm wurde durch das Nordportal von außen zugänglich gemacht.

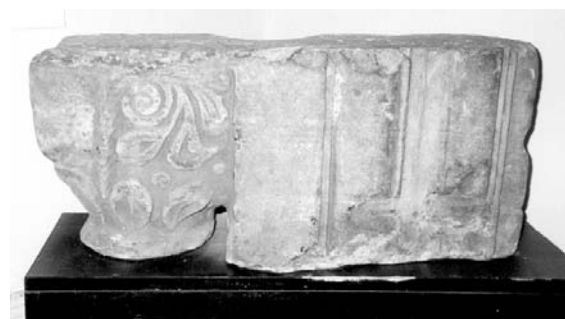
Abb. 183, Steinquader eines Stiftsportal

Das 1131 von Otto von Reveningen auf Veranlassung von Erzbischof Norbert von Xanten gegründete Prämonstratenserstift wurde 1135 durch Erzbischof Konrad geweiht und 1138 durch Papst Innocenz II. bestätigt. Von Erzbischof Wichmann wurde 1164 die Stiftskirche geweiht, bei der es sich um ein basilikales zweitürmiges Bauwerk gehandelt hat. Die Gebäude wurden 1548 beschädigt, das Stift 1563 aufgehoben und die gesamte Anlage 1640 durch einen Brand verwüstet. Die Reste der Stiftskirche wurden 1695 abgetragen und das Material zum Bau einer nahe gelegenen Schleuse verwendet. In der Umgebung fanden sich noch Ende des 19. Jh.s Reste von Bauornamentik<sup>24</sup>, und im Kreismuseum Schönebeck hat sich ein Kapitellblock erhalten, der aus einem Portalzusammenhang der Stiftskirche oder der Stiftsgebäude stammt.
